RAPPORT

Over rentvandstank

Lohals vandværk

Foretaget Januar 2025.

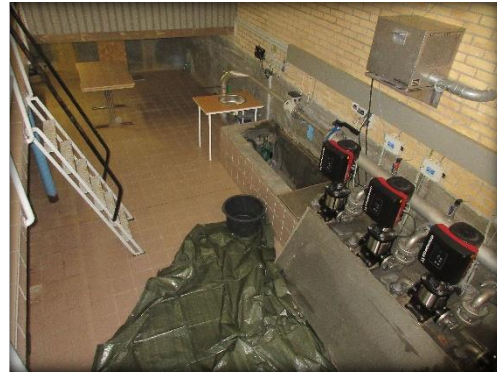
Dækket er ca. 1.5 m under terræn.

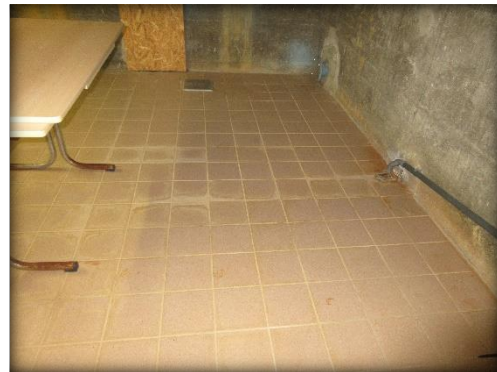
Klinkerne på beholderen er uden synlige revner.

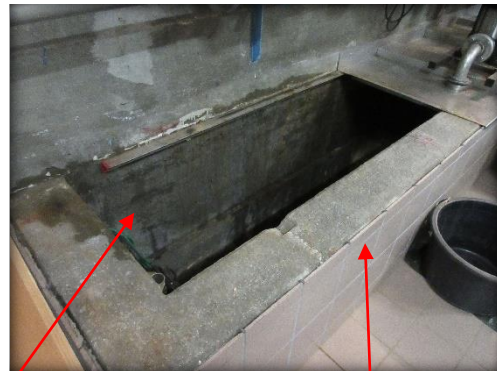
Nedgangen er hævet over gulvet.

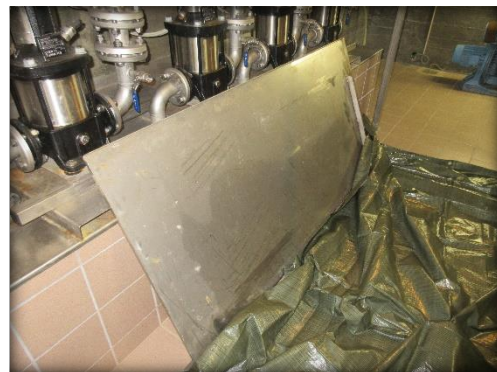
Mandelugen er en rustfri plade, der ligger oven på halvmur. Her er ingen pakning i karmen.

Mandelugen er uden pakning.

-Man kan lægge en pakning på betonkarmen i mandeluge for at forhindre insekter i beholderen.

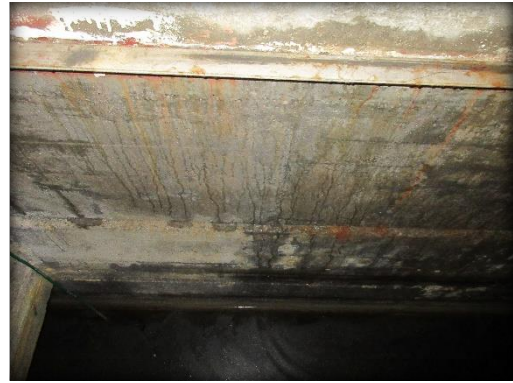
Her er lidt kondens anløb fra mandelugen.

Helt naturligt kondens anløb fra mandeluge.

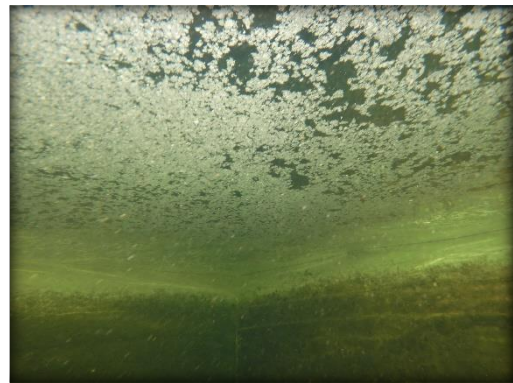
Overfladen har en del kalksvæv. På sigt kan svævet blive til en grødet biomasse, som man helst skal undgå. I kamrene under filtre er kalken mere markant.

Meget kalk i overfladen, især i rummene under filtrene.

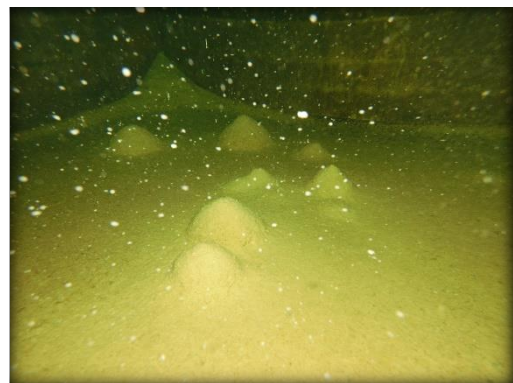
Der var et 2-3 cm lag af kalk og okker. Der er opstået kalk tuer mande steder på bunden pga. kondens dryp fra loftet. Kondensen drypper ned i overfladen og trækker kalk med, og tuerne opstår.

Kalk toppe fra kondens dryp.

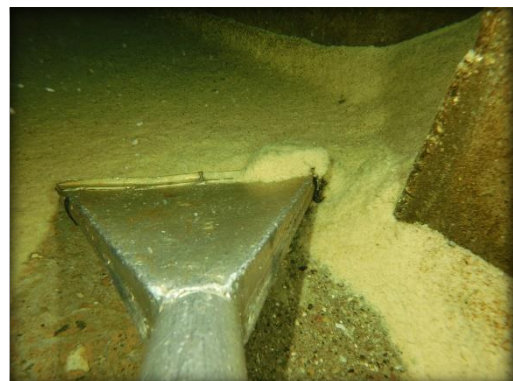
Kalk/okkerlaget suges ud.

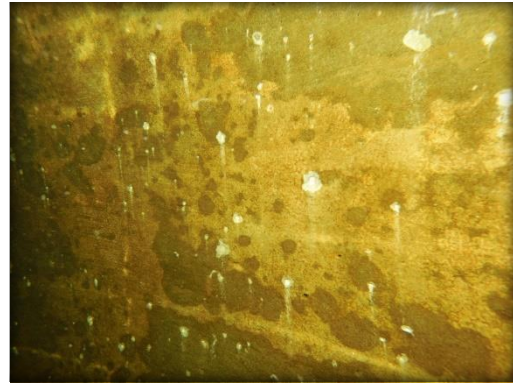
Hele vægge uden revner tanken rundt.

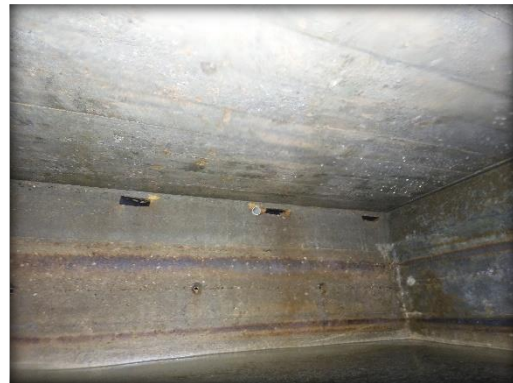
Flotte samlinger ved væg-loft.

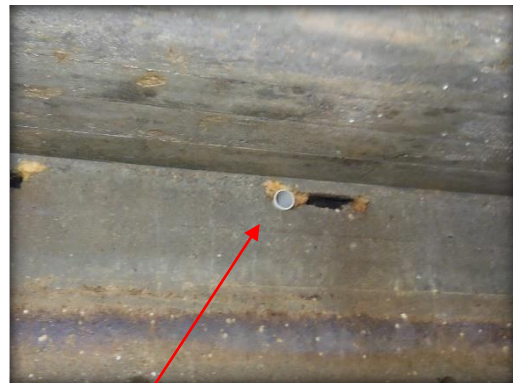
Rør til luftudligning i skillevæg.

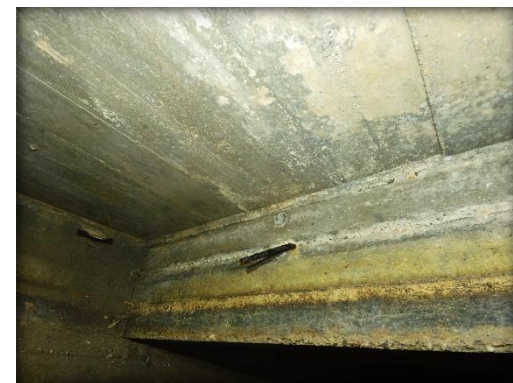
Helt loft uden skader eller revner.

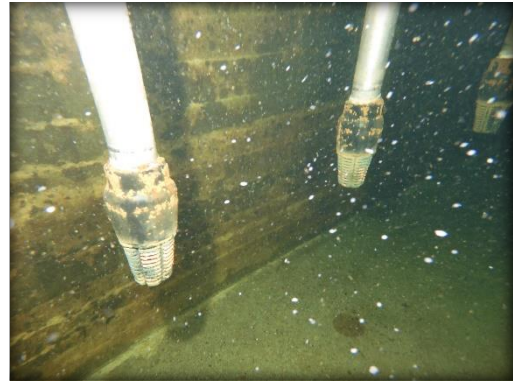
Rør er udført i plast og rustfri, og ses i god stand.
Sugerørene sidder noget højt over gulvet, knapt 1 meter. Højden gør at man mister ret meget kapacitet fra beholderen. Man vil sagtens kunne sænke dem 80 cm.

Sugerørene sidder højt fra gulvet.

Man skal sænke dagligt højeste vandstand i tanken med 45 cm. Så kommer overfladen under overkarmene i dørhullerne, og overfladen kan flyde frit. Dermed trækkes overfladen mod indløbet og renses af det faldende vand. For ikke at miste yderlige kapacitet skal sugerørene sænkes mod bunden med tilsvarende 45 cm. Vil man øge kapaciteten i tanken, øger man rørenes længde med yderlige ca.40-45 cm. så sugespidsene står 5-10 cm over gulvet. De nøjagtige mål, kan man nemt måle sig til i mandelugen. Husk at sænke tankens følere med samme afstand.

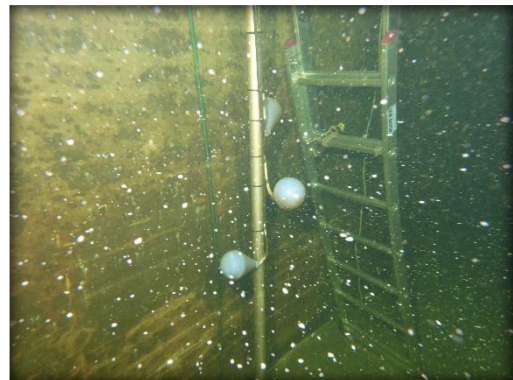
Ser funktions duelige ud. De sidder i den korrekte højde, i forhold til hvor højt sugerørene sidder.

Følerne hænger som de skal, og ses funktions duelige.

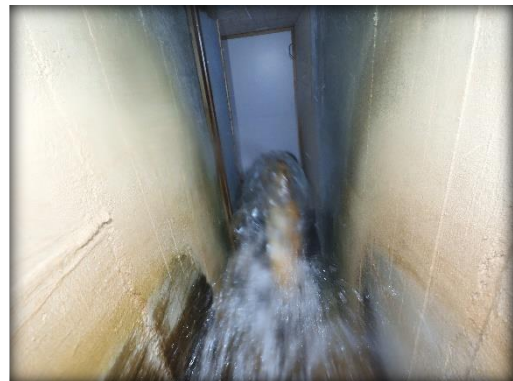
Tanken har en god vandudskiftning. Indløbet plasker i overfladen, og giver lodretbrud i vandsøjlen.
Overfladen er i det lille indløbskammer helt uden kalk i overfladen.

Vandet falder fra filtre ned i tanken.

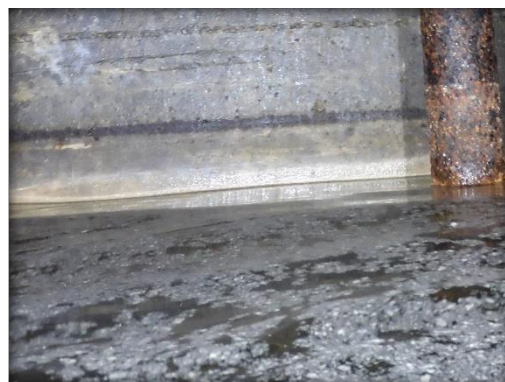
-Men.. Overfladen har meget kalk. Kalken og overfladen er på vej til at være en flydende biofilm, hvilket man bør undgå.

Der er meget kalk i overfladen.

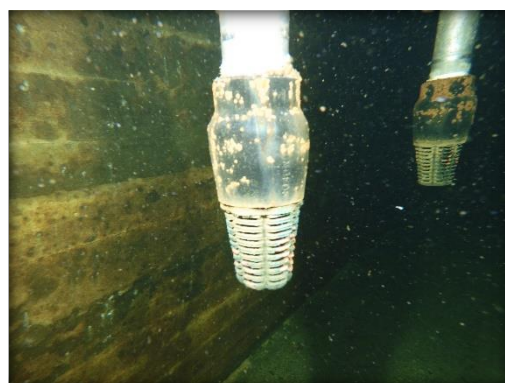
-Af en eller anden grund, (som jo kan være god nok) sidder sugespidsene til forbrugs pumper meget højt over gulvet. Dette betyder at man mister tæt på 60 m³ kapacitet i tanken. Dette faktum, sammenholdt med en overflade der er ved at blive til biofilm, gør at man kan løse begge dele på følgende måde:

Suge spidser sidder ca. 90 cm. fra gulvet.

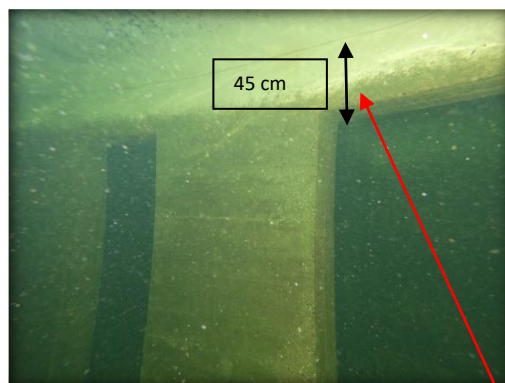
Dørhuller til kamrene under filtrene, er altid vanddækkede, hvilket gør at kalken i overfladen ikke kan komme ud fra de to kamre.
